**MODIFICATION N°1 DU PLAN DE PRÉVENTION DES RISQUES  
NATURELS PRÉVISIBLES  
DE MOUVEMENTS DE TERRAIN**

**COMMUNE DE ESPIET**

**Pièce 2 : Note de présentation**

*Modification approuvée le - 2 JUIL. 2024*

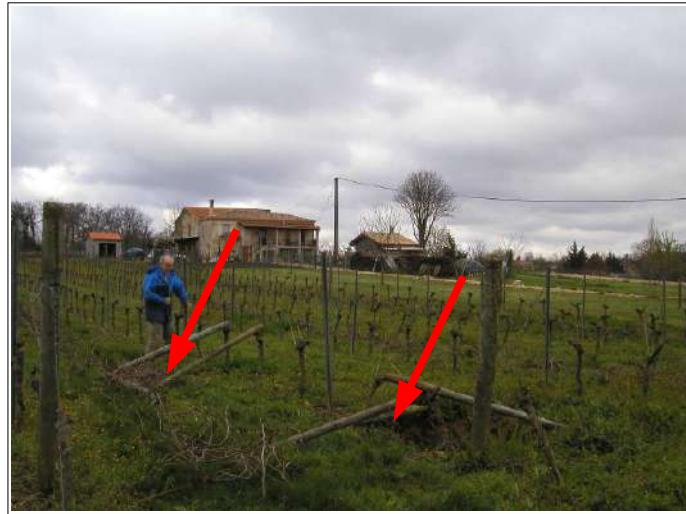
Vue des deux fontis de 2007 protégés par des barrières.

<i>Date</i>	<i>Phénomène</i>	<i>Lieu-dit / n° de localisation</i>	<i>Observations / source</i>
Février 2007	Formation de 2 fontis	Fonvideau A1	Deux fontis d'un à 2 mètres de diamètre et distants d'environ 3 mètres sont apparus sur la parcelle 26 section AC, en bordure du chemin rural n° 1 du Prieur, suite à une période pluvio-neigeuse. Le terrain affecté est un vignoble.  Ces fontis ont montré des parois verticales composées d'argile sans possibilité d'observation de leur fond. Ils se sont produits à la verticale d'une carrière souterraine, dans un secteur inaccessible car fermé par un mur. L'examen de la carrière révèle à ce niveau une épaisseur de recouvrement calcaire très faible. <u>Source</u> : CG 33

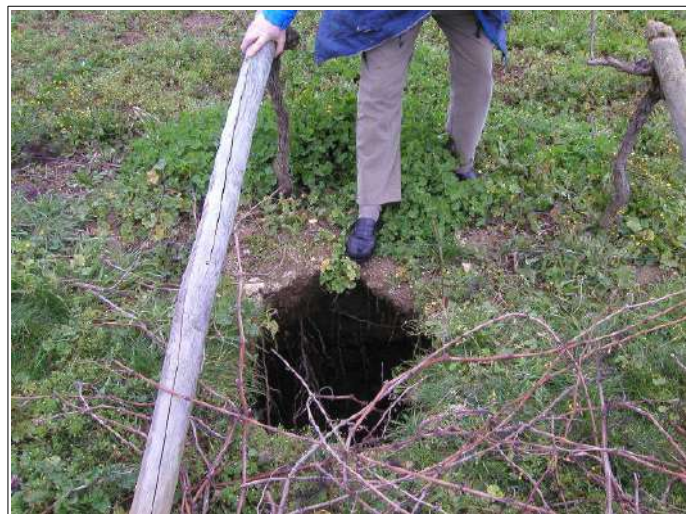
Gros plan sur l'un des fontis.

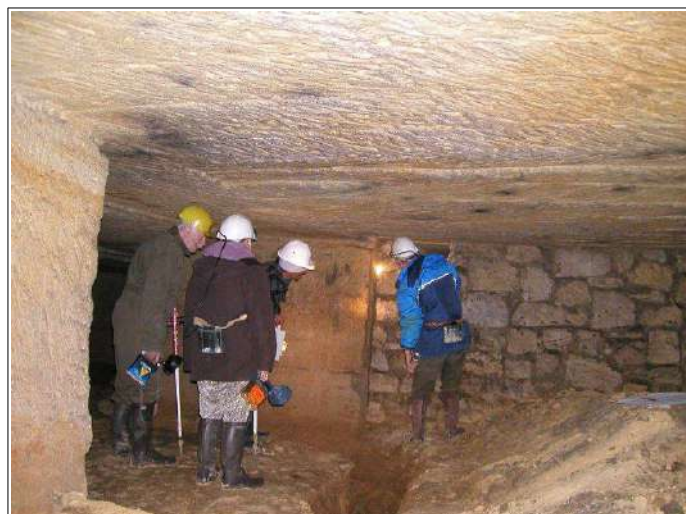
En sous-sol, approche de la zone effondrée (zone barrée par un mur en pierres maçonnées).

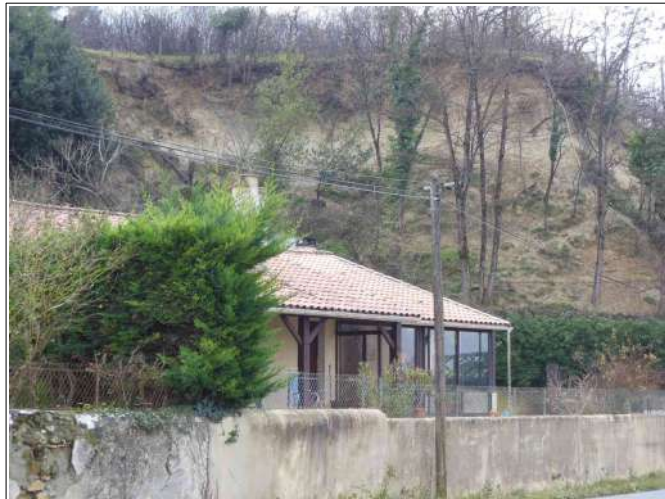
Rive droite de la Dordogne au lieu-dit La Tuilerie, le versant subvertical de la côtière est le siège de mouvements de terrain récurrents qui atteignent la bordure de la RD18.

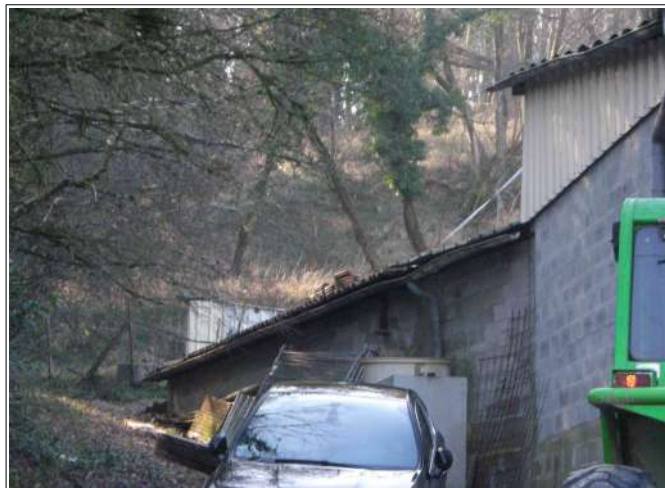
Hameau du Garon, un glissement de terrain s'est déclenché en pied de versant et a atteint un hangar. On distingue quelques arrachements au centre de la photo. Les arbres inclinés attestent également de l'instabilité du terrain.

<i>Date</i>	<i>Phénomène</i>	<i>Lieu-dit / n° de localisation</i>	<i>Observations / source</i>
Vers 2005	Glissement de terrain	Hameau du Garon B1	Un glissement de terrain s'est déclenché dans le versant dominant le hameau du Garon. La langue de glissement a atteint un hangar (propriété Rodriguez), entraînant des dégâts au bâtiment (mur détruit et charpente décalée). Le phénomène serait dû à des rejets d'eaux pluviales non maîtrisés depuis le plateau dominant le versant, à une humidité naturelle du versant et à un terrassement en pied de versant qui a rompu l'équilibre du terrain. <u>Source</u> : mairie
Régulièrement	Glissement de terrain	La Tuilerie B2	Des paquets de matériaux (1 à 2 m <sup>3</sup> ) s'écoulent régulièrement en bordure de la RD18 (mélange de matériaux argileux et de matériaux agglomérés). Des arbres chutent également sous l'effet de la régression de la tête de versant. Les matériaux peuvent atteindre l'accotement de la route, sans toucher la chaussée. <u>Source</u> : mairie

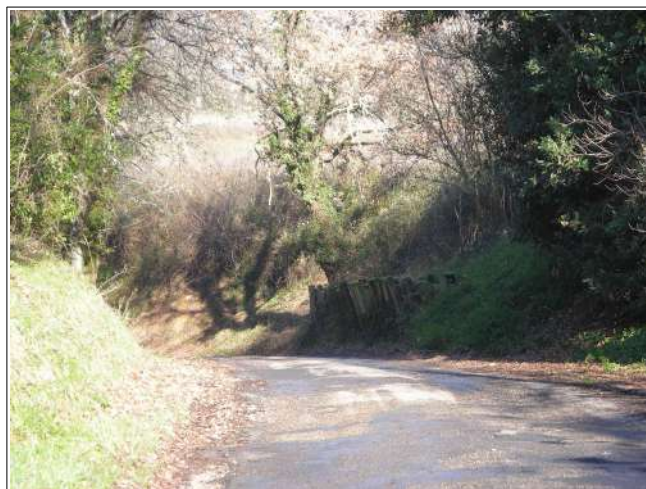
Hameau de Lagu, les talus de la VC6 glissent régulièrement sur la chaussée.

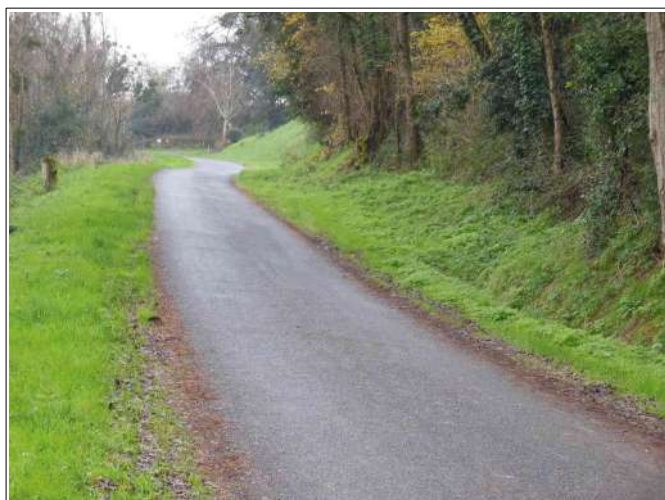
Versant à l'amont du village, la voie communale conduisant au quartier de Jalet a été touchée à plusieurs reprises par des glissements de terrain. Ce secteur présente une forte humidité, probablement liée à des sources et à des écoulements de surface provenant du plateau amont.

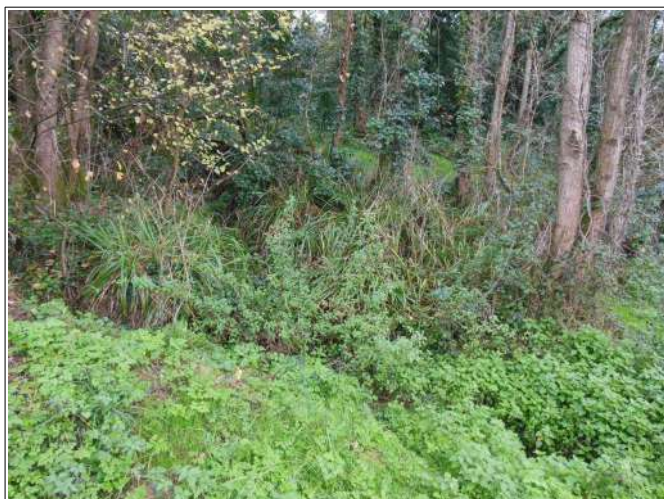
Gros plan sur les talus de la voie communale reliant le village au lieu-dit Jalet, on remarquera le caractère humide du terrain, favorable aux mouvements de terrain.

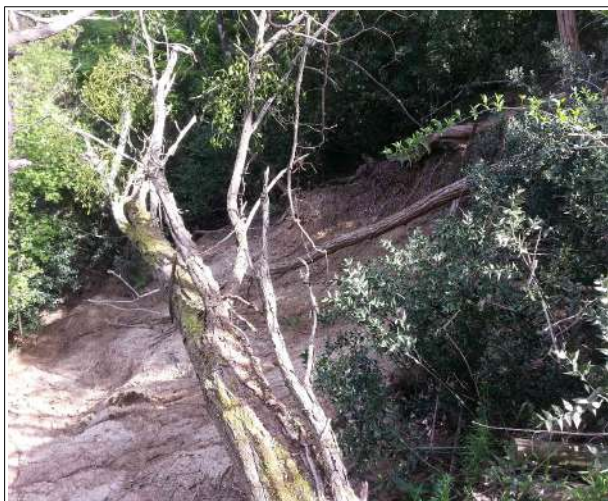
Glissement de terrain du 25 mars 2014 (zone d'arrachement sommitale).

25/03/2014	Glissement de terrain	Amont du village C4	Un glissement de terrain s'est déclenché en sommet de versant et s'est propagé vers l'aval sous la forme d'une coulée boueuse. Le phénomène s'est produit à la suite d'une période pluvieuse prolongée. Large d'une quinzaine de mètres au niveau de la niche d'arrachement, il a mobilisé un volume de matériaux estimé compris entre 300 et 500 m <sup>3</sup> . Des traces dans le versant montrent que d'autres phénomènes non datés se sont déjà probablement déjà produits. <u>Source</u> : BRGM, mairie

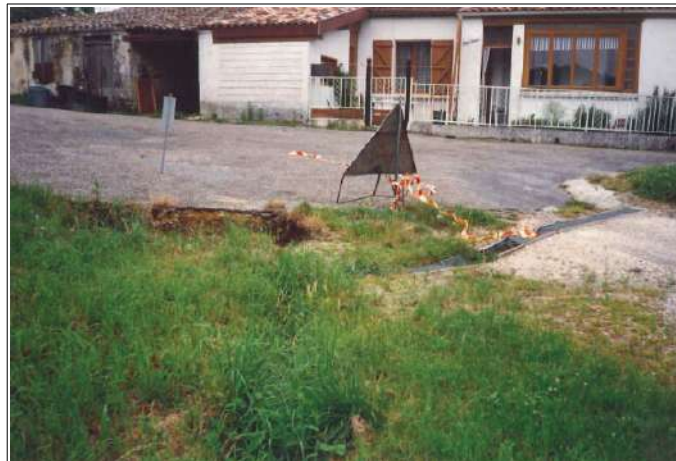
Fontis de 1990 et 1993 au niveau de la voie communale 11, la carrière en cause est décrite comme dangereuse.

<i>Date</i>	<i>Phénomène</i>	<i>Lieu-dit / n° de localisation</i>	<i>Observations / source</i>
			<p>Le fontis a été remblayé à l'aide de sable.</p> <p>Un nouveau fontis de 2 mètres de diamètre s'est produit en juin 1993 au niveau de la voie communale n° 11, au droit de l'événement de 1991. Les matériaux ayant servi au comblement du fontis de 1991 (sable) ont été entraînés par des infiltrations d'eau.</p> <p>Un compte-rendu de visite daté de mars 2006 souligne le très mauvais état de cette carrière en décrivant de nombreuses zones effondrées. Il rappelle également que ce secteur est reconnu dangereux depuis 1854 lorsqu'un arrêté préfectoral en a interdit l'exploitation. Il est recommandé de limiter la circulation sur la VC11 uniquement aux véhicules légers.</p> <p><u>Source</u> : CG 33</p>
1989, 1991, printemps 2001 octobre 2001, et régulièrement d'une façon plus générale	Fontis	Le Stade D3	<p>Un fontis s'est formé en 1991 sur un terrain occupé par une vigne à proximité du stade communal, au droit d'une carrière souterraine. D'autres phénomènes de ce type se seraient déjà produits depuis 1985.</p> <p>Un compte-rendu de visite de la carrière réalisé en avril 1991, en vue d'un agrandissement du stade, signale la présence de plusieurs désordres d'origine mécanique dans ce secteur (décollement de toit, cloche de fontis en cours, fissures).</p> <p>Deux nouveaux fontis d'un à 2 mètres de diamètre se sont produits sur ce même terrain en 2001.</p> <p>Il est précisé que ce secteur est régulièrement affecté par ce type de phénomènes depuis 1985. Les phénomènes surviennent généralement au même endroit, faute de traitement efficace. Une inspection de la carrière située à l'aplomb de cette zone décrit un édifice en mauvais état exploité de façon archaïque sur 2 niveaux. Des fissures parcourent les plafonds et de nombreux effondrements ayant entraîné des coulées d'argile et de terre végétale sont visibles. Certaines galeries sont parfois obstruées par ces matériaux. Le compte-rendu de visite prévoit une poursuite inexorable des mouvements de terrain, jusqu'à la ruine totale de l'édifice. Il ajoute que le risque important d'effondrement menace la sécurité des personnes et des biens présents en surface, sans toutefois pouvoir délimiter le périmètre exact de la zone dangereuse.</p> <p><u>Source</u> : CG 33</p>

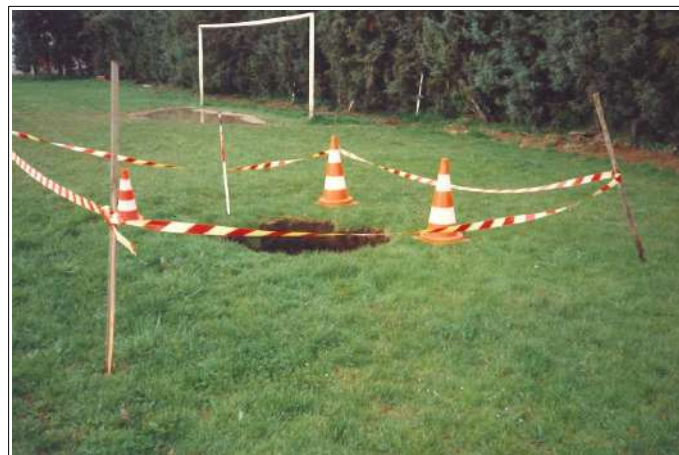
Fontis de 1992 au niveau du stade. Les phénomènes d'effondrement sont récurrents dans cette partie de la commune.

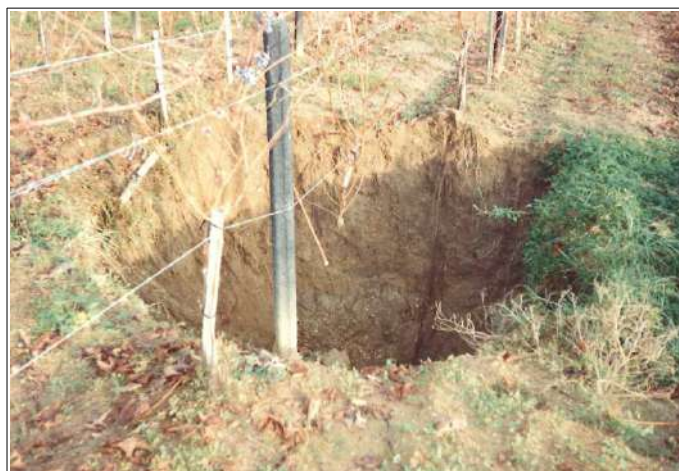
Autre fontis dans une vigne située à proximité du stade (1991 et 2001).

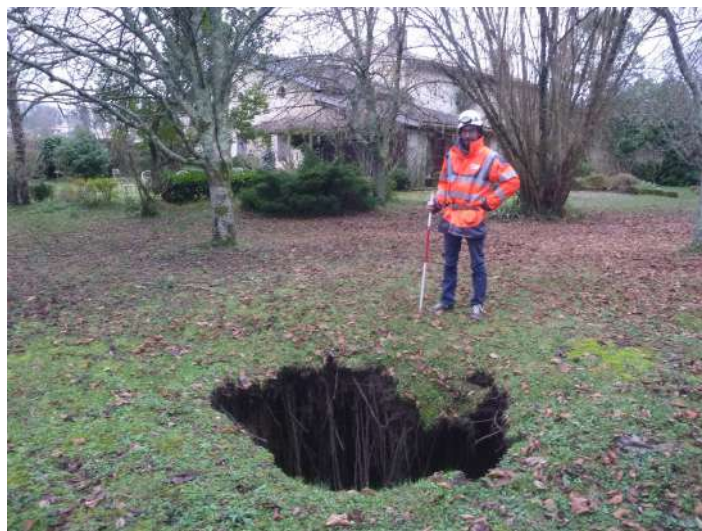
Fontis du 27 janvier 2018, lieu-dit « Sayes ».

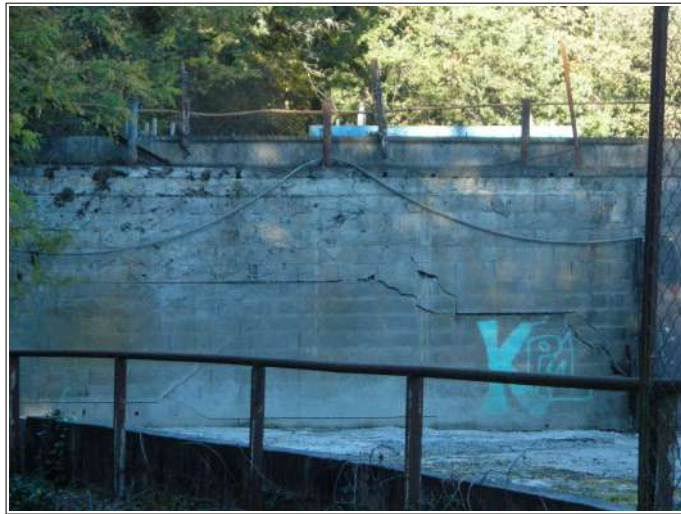
Usine KP1 au niveau d'une plate-forme de stockage et de manutention, on notera la fissuration avancée du mur, caractéristique d'un affaissement du sol.

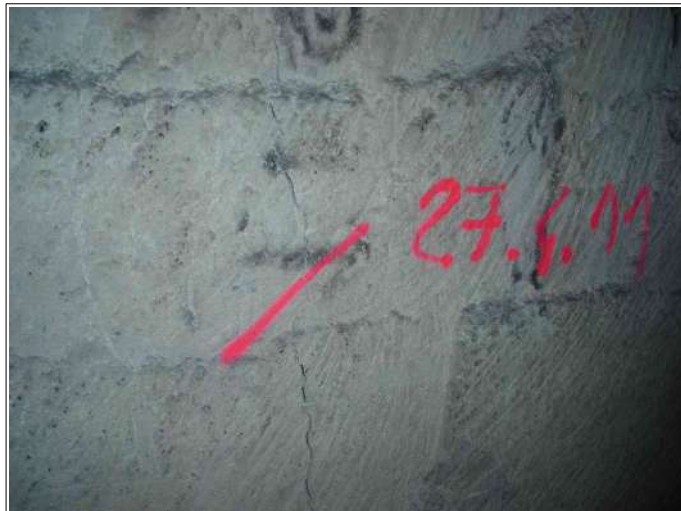
Fissuration mécanique d'un pilier non loin de l'effondrement de Saint-Germain-du-Puch (lieu-dit la Manière). La carrière est très dégradée sur quelques milliers de mètres carrés. Ce secteur est surveillé par le Conseil Général.

<i>Date</i>	<i>Phénomène</i>	<i>Lieu-dit / n° de localisation</i>	<i>Observations / source</i>
Depuis 2006	Fissuration mécanique de piliers	La Manière E6	Une partie de la carrière bordant la RD936 présente un état géotechnique très détérioré qui laisse craindre un prochain effondrement. De nombreux piliers se sont fissurés mécaniquement et d'autres sont fracturés, ce qui laisse planer un fort doute sur leur rôle porteur actuel. Ce processus de ruine est observé depuis 2006, et de nouvelles fissures apparaissent régulièrement. Précisons que le cerveau de la carrière atteint une trentaine de mètres à ce niveau, les éléments porteurs doivent supporter une masse importante. Environ 4500 m <sup>2</sup> de carrière sont ainsi concernés. On ajoutera qu'un effondrement généralisé de plusieurs centaines de mètres carrés s'est produit à proximité immédiate de ce secteur, sur la commune de Saint-Germain-du-Puch, sur la bordure opposée de la RD936. <u>Source</u> : CG 33

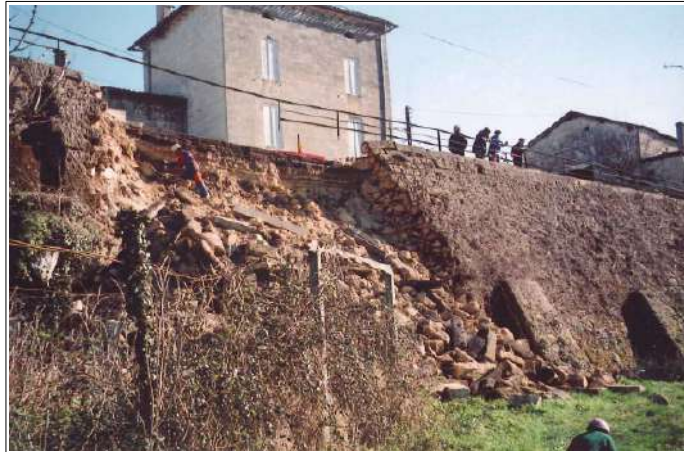
Effondrement du mur de la RD239, une entrée de cavité a été découverte sous la chaussée à l'occasion de cet événement. La ruine de l'ouvrage est due à des écoulements d'eaux pluviales non maîtrisés.

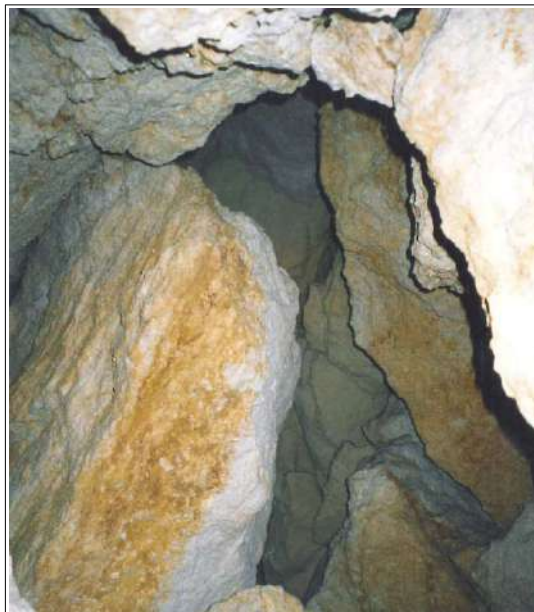
Carrière effondrée sous la RD239, cette cavité en partie remblayée n'a pas pu être traitée correctement de partout. Il subsiste d'importants vides résiduels qui sont à l'origine de fontis fréquents.

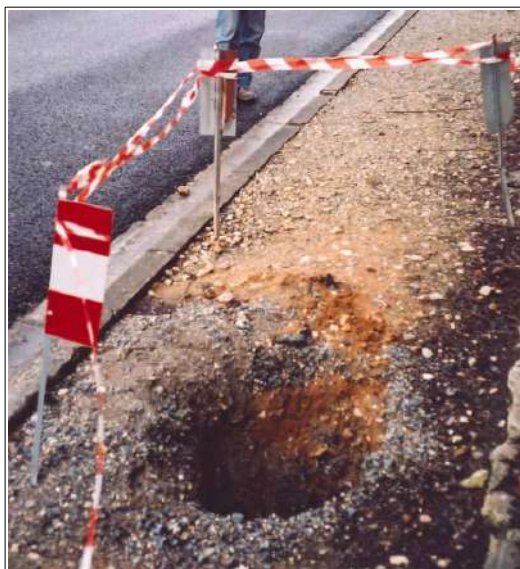
Formation d'un fontis sur le trottoir de la RD239, à l'entrée sud du village. Ce secteur sous-cavé par une carrière subit régulièrement des mouvements de terrain de ce type. Situé au droit d'une zone effondrée de la carrière, ces mouvements de terrain sont liés à l'auto-comblement de vides résiduels importants (voir photo précédente).

<i>Date</i>	<i>Phénomène</i>	<i>Lieu-dit / n° de localisation</i>	<i>Observations / source</i>
Juillet 2002	Fissuration de bâtiment et d'une voirie	Entrée sud du village F3	Des bâtiments construits de part et d'autre de la RD239 se sont fissurés (fissures millimétriques). Il s'agit des propriétés cadastrées B27, B25 et B29. L'immeuble Quinomant (parcelle B27) a été le plus affecté par cette fissuration. Le trottoir qui l'entoure a également été touché. Ces propriétés, qui présentaient déjà une micro fissuration ancienne, se situent dans un secteur sous-cavé par des carrières, à la limite du fontis survenu sur la RD239 en 1968. L'une des cavités présentes avait été confortée par un remblai hydraulique au sable. L'origine de ces nouveaux désordres serait liée à des vides résiduels, à un ré-agencement naturel de certains éléments rocheux éboulés précédemment et à une migration d'une partie du sable de remblaiement. <u>Source</u> : CG 33

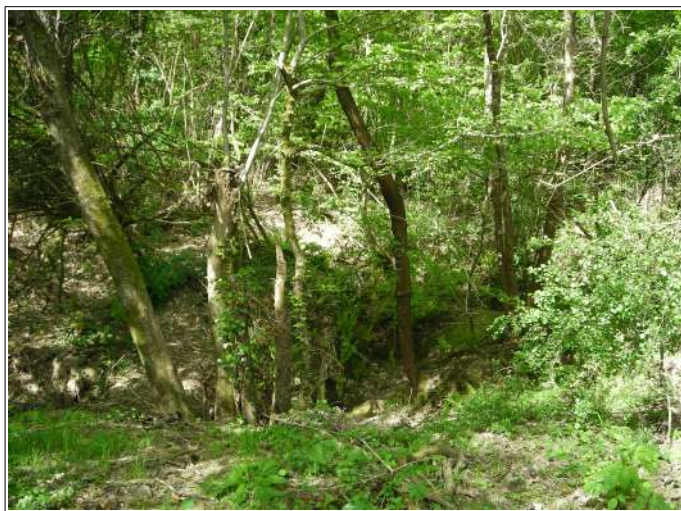
Formation de fontis de grandes dimensions dans un bois du lieu-dit Guibon.

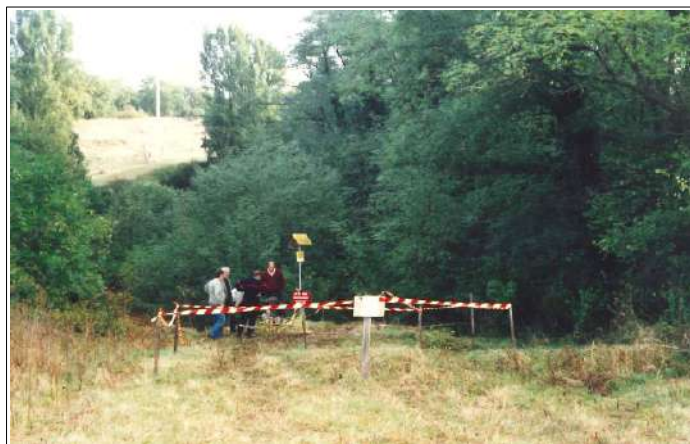
Apparition d'un fontis sur la parcelle AD177 au droit du gazoduc GSO.

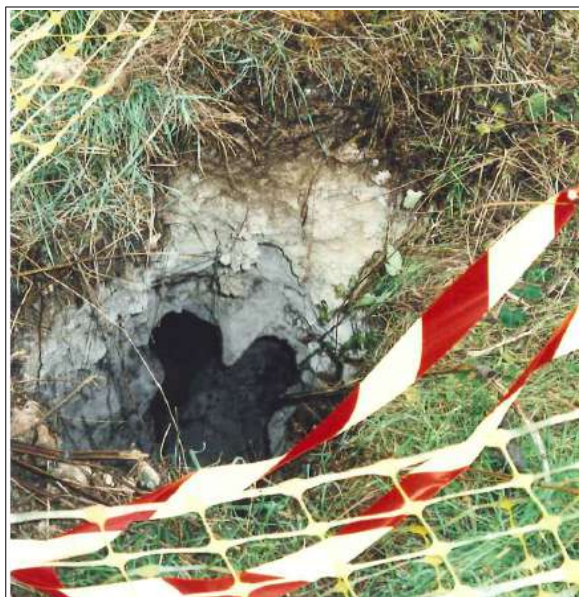
Gros plan sur le fontis, on distingue la canalisation de gaz au fond du trou (partie sombre).

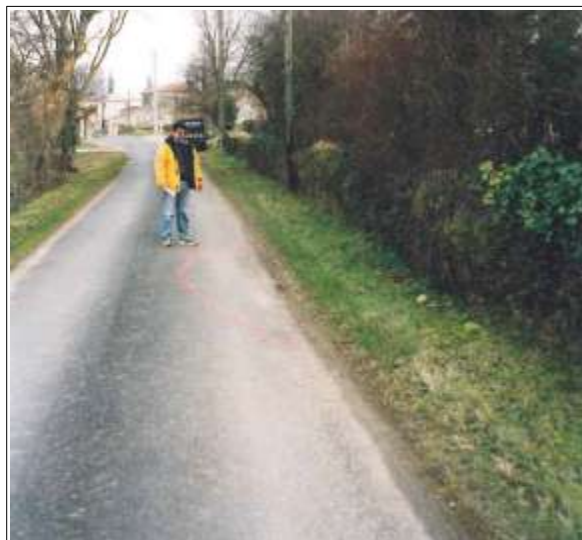
Affaissement de la voie communale n° 4 (marque rouge au sol). Cette voirie est aménagée au dessus d'une cavité déjà frappée par des mouvements de terrain souterrains.

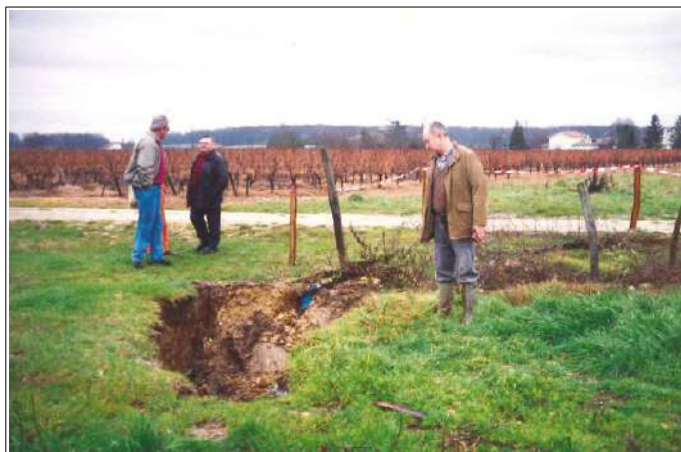
Effondrement et affaissement de janvier 1996 en limite communale avec Saint-Quentin-de-Baron.

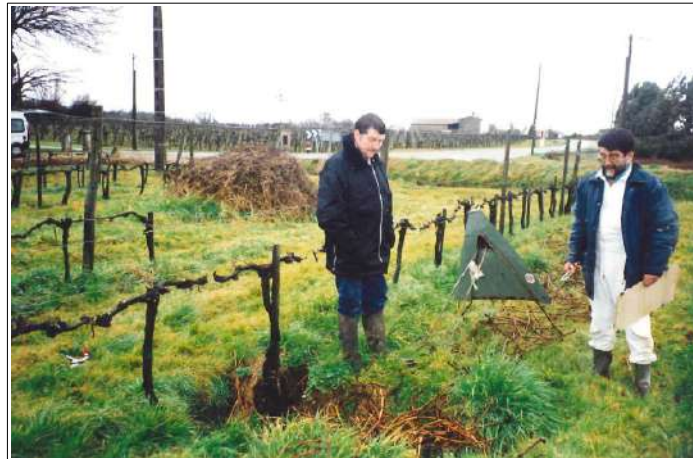
Vue du fontis survenu sur la parcelle cadastrée AB4.

<i>Date</i>	<i>Phénomène</i>	<i>Lieu-dit / n° de localisation</i>	<i>Observations / source</i>
Janvier 2000	Fontis	Carpentey I3	Un fontis d'environ 2 mètres de diamètre s'est formé dans une parcelle de vigne cadastrée AB4, à 20 mètres de la RD120 (près du carrefour avec la voie communale n°2). Une carrière souterraine est présente à ce niveau. Son inspection n'a montré aucun désordre souterrain. Seule la présence de karst comblé d'argile a été observé ce qui a conduit à établir un lien avec le fontis. Ce dernier serait dû à un phénomène de débouillage d'argile. Un comblement du fontis a été préconisé. <u>Source</u> : CG 33
Non daté	Fontis	Bernard Guillem I4	Un fontis s'est produit dans une vigne 100 mètres au sud-est de la RD120. <u>Sources</u> : CG 33, Alp'Géorisques, habitant
Non daté	Fontis	Château Foureus I5	Un trou d'un mètre de diamètre s'est formé dans une vigne près du château Foureus (propriété Sarat). Il a été rebouché à l'aide de pierres. Un souterrain existerait dans ce secteur. Il aurait relié les châteaux de Foureus et de Martouret distants de quelques centaines de mètres. Aucune investigation n'a été effectuée pour tenter de déterminer l'origine du fontis. <u>Source</u> : mairie

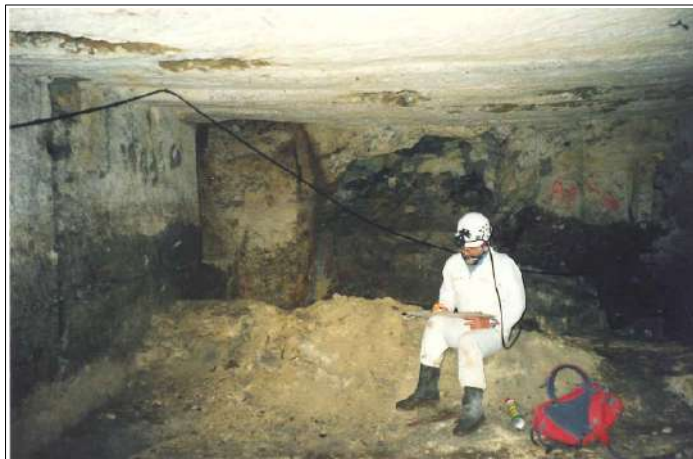
Vue de la carrière au droit du fontis de la parcelle AB4, on notera l'absence d'effondrement. Seules des traces de karst sont visibles au plafond (taches marrons). Les déboussages d'argile peuvent conduire à l'apparition de fontis, lorsque les conduits karstiques communiquent avec la surface.

Une autre catégorie de fontis mérite d'être signalée. Il s'agit des phénomènes de débouillage d'argile obstruant des conduits karstiques fossilisés reliant la surface aux toits des cavités souterraines (argile de décalcification). En souterrain, l'argile encombrant les conduits karstiques chute progressivement (phénomène de débouillage) car n'étant plus maintenue par la roche en place (conduits karstiques recoupés par les exploitations souterraines). Le conduit karstique se désobstrue ainsi lentement jusqu'en surface.

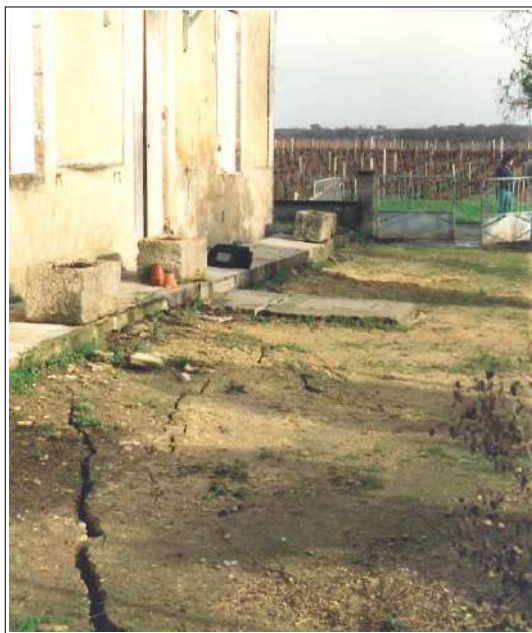
Effondrement de janvier 1994 dans le hameau d'Anglade, la propriété de Monsieur Duverneuil a été fortement endommagée. Elle a dû être démolie compte tenu de son état de ruine et du risque important qu'elle représentait.

<i>Date</i>	<i>Phénomène</i>	<i>Lieu-dit / n° de localisation</i>	<i>Observations / source</i>
1863, 1960 et janvier 1994	Affaissement et effondrement	Anglade J1	<p>Un affaissement de terrain généralisé a affecté une partie du hameau d'Anglade en 1960, sans toutefois impacter le bâti.</p> <p>En 1994, un effondrement de terrain moins étendu que l'affaissement de 1960 s'est produit au même endroit. Des fissures de 10 centimètres d'ouverture sont apparues à la surface du sol et la voie communale desservant le hameau s'est affaissée d'une trentaine de centimètres sur 15 à 20 mètres de long. Cette dernière est depuis fermée à la circulation. Une habitation a également été fortement sinistrée par des tassements différentiels (propriété Duverneuil). Le bâti, qui s'est fissuré sur ses façades sud et est, a vu sa moitié sud-est se désolidariser du reste du bâtiment. La construction a par la suite été démolie compte-tenu de son état de ruine et du péril qu'elle présentait.</p> <p>Des mouvements de terrain se seraient déjà produits dans ce secteur en 1863 d'après la base de données du BRGM.</p> <p><u>Sources</u> : CG 33, BRGM</p>

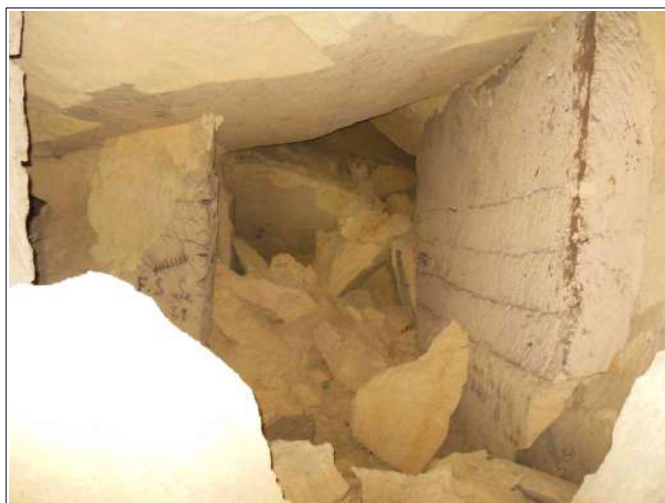
Zone d'effondrement au droit du hameau d'Anglade, on notera le chaos régnant dans cette partie de la carrière.

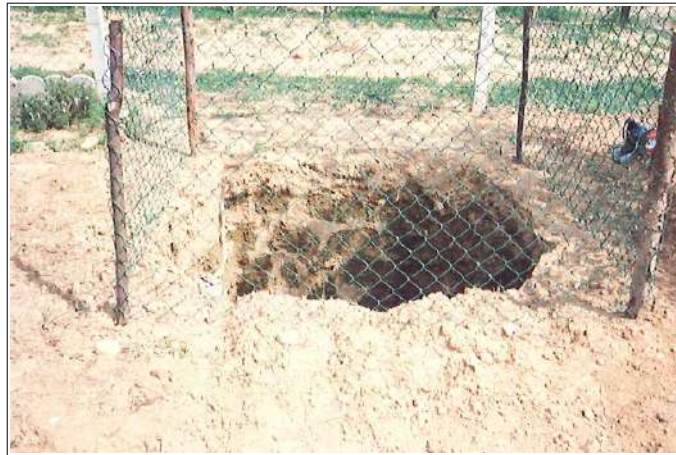
Formation d'un fontis sur la parcelle C3 (lieu-dit La Borie-Dagen). Le phénomène s'est produit sur l'emplacement d'un puits remblayé (une paroi du puits est visible sur la photo). Il est dû à l'affaissement des matériaux de comblement.

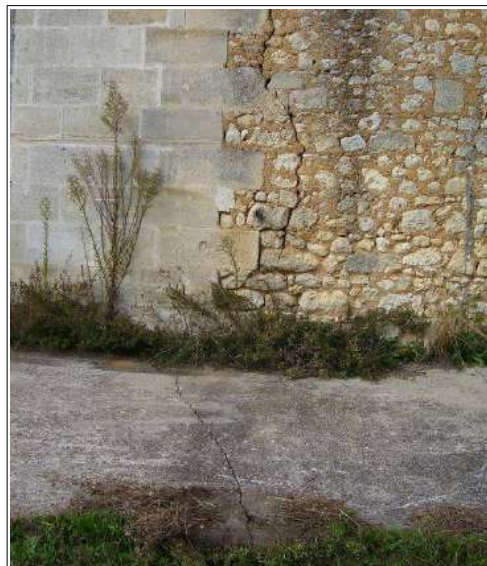
Bâti et voirie fissurés au lieu-dit Gazeau (2008), suite à des mouvements de terrain au niveau d'une carrière souterraine.

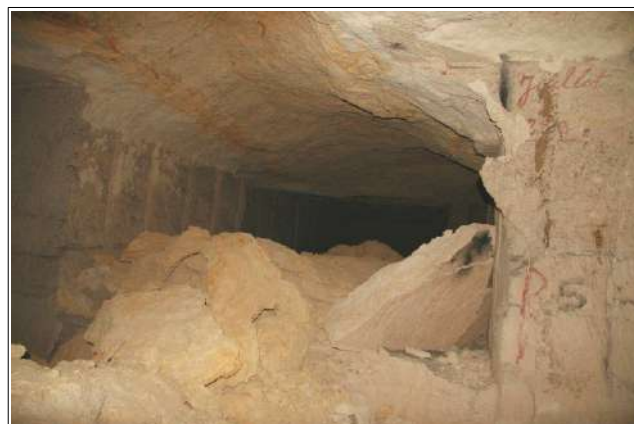
Effondrement de la carrière ayant conduit aux fissurations constatées dans le quartier de Gazeau en 2008 (phénomène J7). L'édifice présente un état quasiment de ruine. Une poursuite de son effondrement avec de nouveaux impacts en surface est hautement probable.

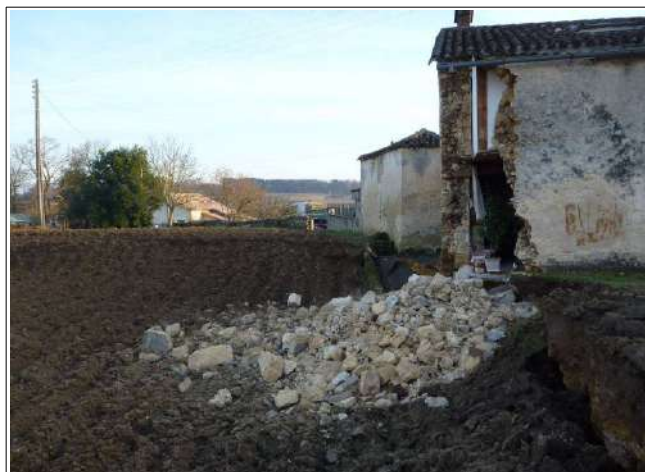
Effondrement au lieu-dit La Manière en février 2011. Le bâti a fortement souffert, comme en témoigne le mur éboulé de la maison. On notera également le décrochement de terrain d'environ 1,5 mètres et la forme en cuvette du terrain.

<i>Date</i>	<i>Phénomène</i>	<i>Lieu-dit / n° de localisation</i>	<i>Observations / source</i>
Février 2011	Effondrement	La Manière J8	<p>Un effondrement de terrain généralisé s'est produit en bordure de la RD936, au niveau d'un terrain en herbe et d'une parcelle de vigne (ovoïde de 100 et 50 mètres de diamètre). Ce phénomène a entraîné un décrochement vertical d'environ 1,5 mètres. Un bâtiment gravement endommagé a vu son pignon nord-est s'effondrer (parcelle AN80). D'autres se sont également fissurés (parcelles AN82, AN90 et AN103). Des fissures se sont ouvertes jusque sur le chemin des Tillets. Ce secteur a été évacué (5 familles concernées) et le chemin des Tillet fermé à la circulation. Ce secteur est sous-cavé par une carrière profonde de 30 mètres. Son inspection a montré un édifice totalement effondré au droit de la zone affaissée. On ajoutera que non loin de là, sur la commune de Croignon, cette même carrière présente un état de ruine très avancé (piliers et voûte fissurés mécaniquement) et qu'elle menace également de s'effondrer prochainement (voir site E5 du tableau des phénomènes historiques de Croignon).</p> <p><u>Source</u> : CG 33</p>

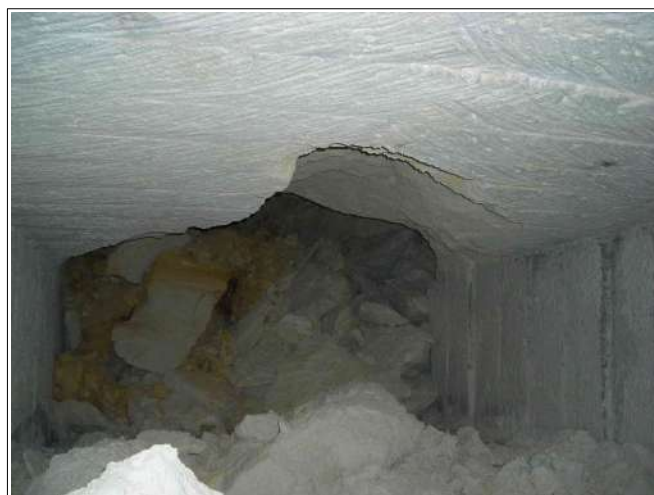
Effondrement du lieu-dit La Manière en février 2011, vue souterraine du phénomène. Le chaos visible en arrière plan témoigne de l'effondrement total de la carrière.

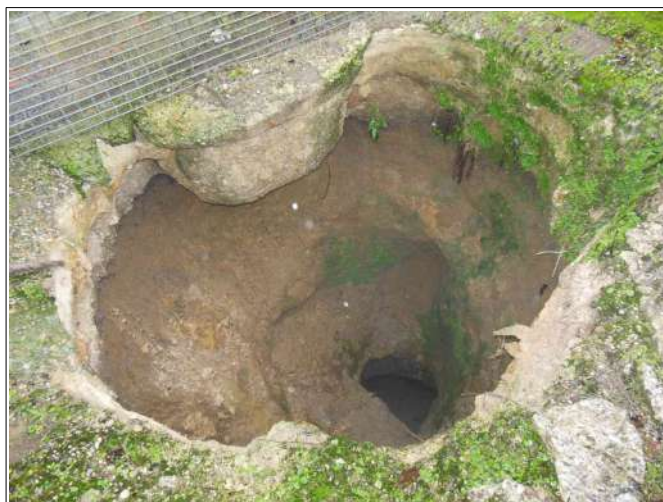
Fontis au droit d'un hangar de l'entreprise de maçonnerie Neveu (lieu-dit Garigau), on distingue au fond une ouverture en direction de la carrière sous-cavant ce secteur. On notera également la fondation suspendue du bâtiment (bloc de béton en haut de la photo).

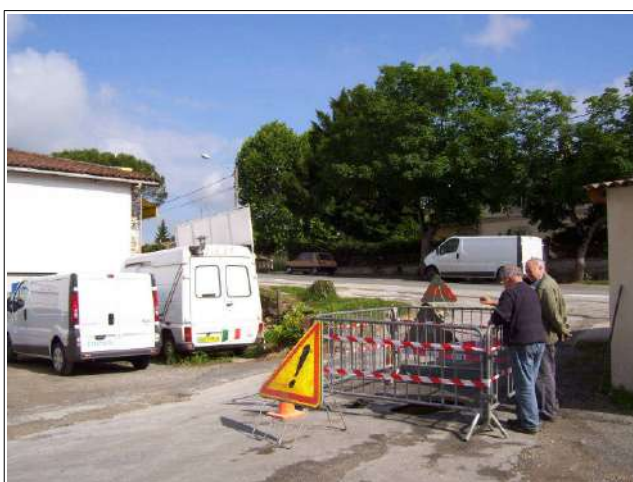
Fontis au lieu-dit Au Prieur, sous la voie communale n° 17.

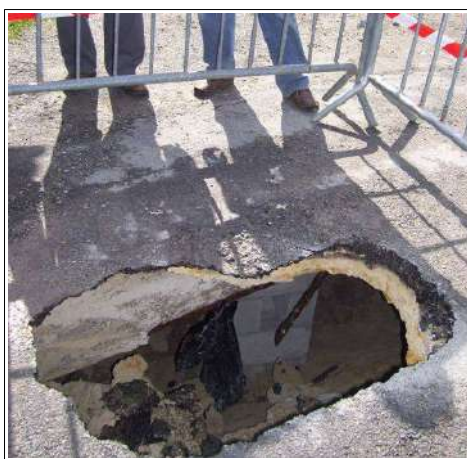
Fontis survenu sur la voie communale n° 17, on notera la faible épaisseur de cerveau de la carrière (environ 70 centimètres).

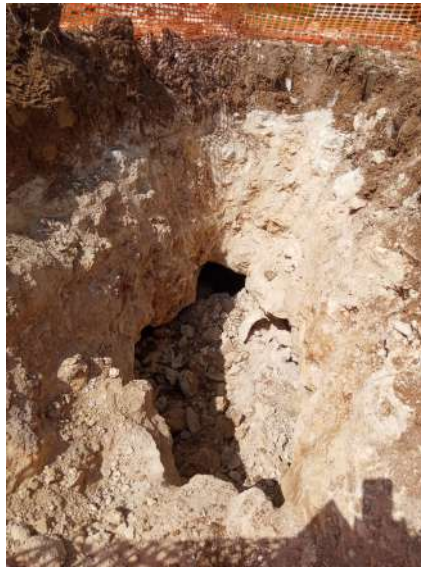
Effondrement survenu au lieu-dit « Les Courtines »

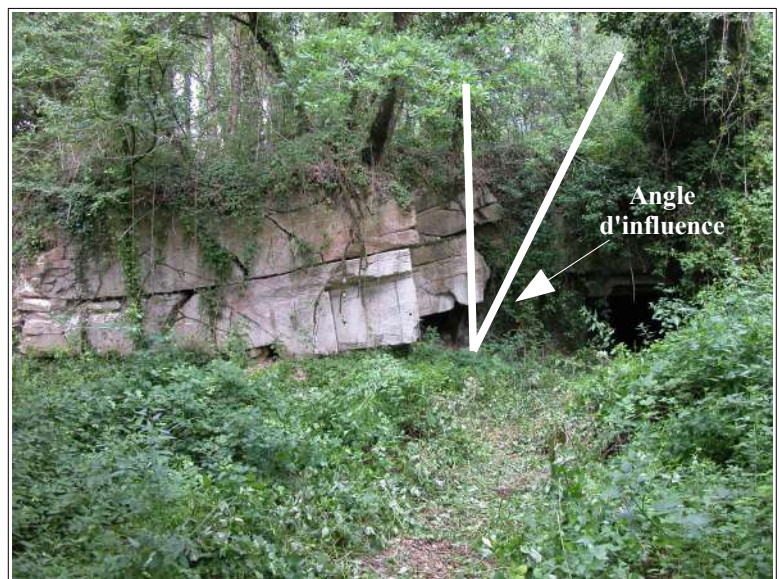
La photo suivante, présentant une carrière effondrée, souligne l'influence d'un effondrement en périphérie d'une cavité (photo prise sur la commune de Saint-Même-les-Carrières dans le département de Charente). On précisera que les effondrements survenus sur la zone d'étude n'ont pas permis ce type d'observation mais que ce schéma est unanimement admis dans les cas d'effondrements de cavités souterraines.

Cavité effondrée sur la commune de Saint-Même-les-Carrières (16), on distingue à la base de l'affleurement rocheux la bordure de la cavité et au sommet la masse rocheuse déplacée au-delà de l'emprise de la cavité.

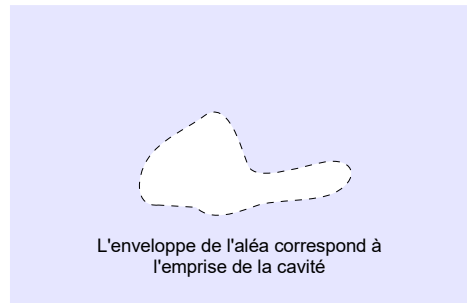
On n'a pas d'information précise sur la carrière mais on dispose d'indices sur sa présence (puits d'accès, etc.). Sa localisation tient déjà compte d'une marge de sécurité représentée autour des indices. Cette marge de sécurité est projetée en surface et définit l'emprise de l'aléa.

Vue en coupe

Vue en plan
